Schienenstoss Depot Bolligenstrasse

BERNMOBIL
Eigerplatz 3
3000 Bern

Projektbeschreibung

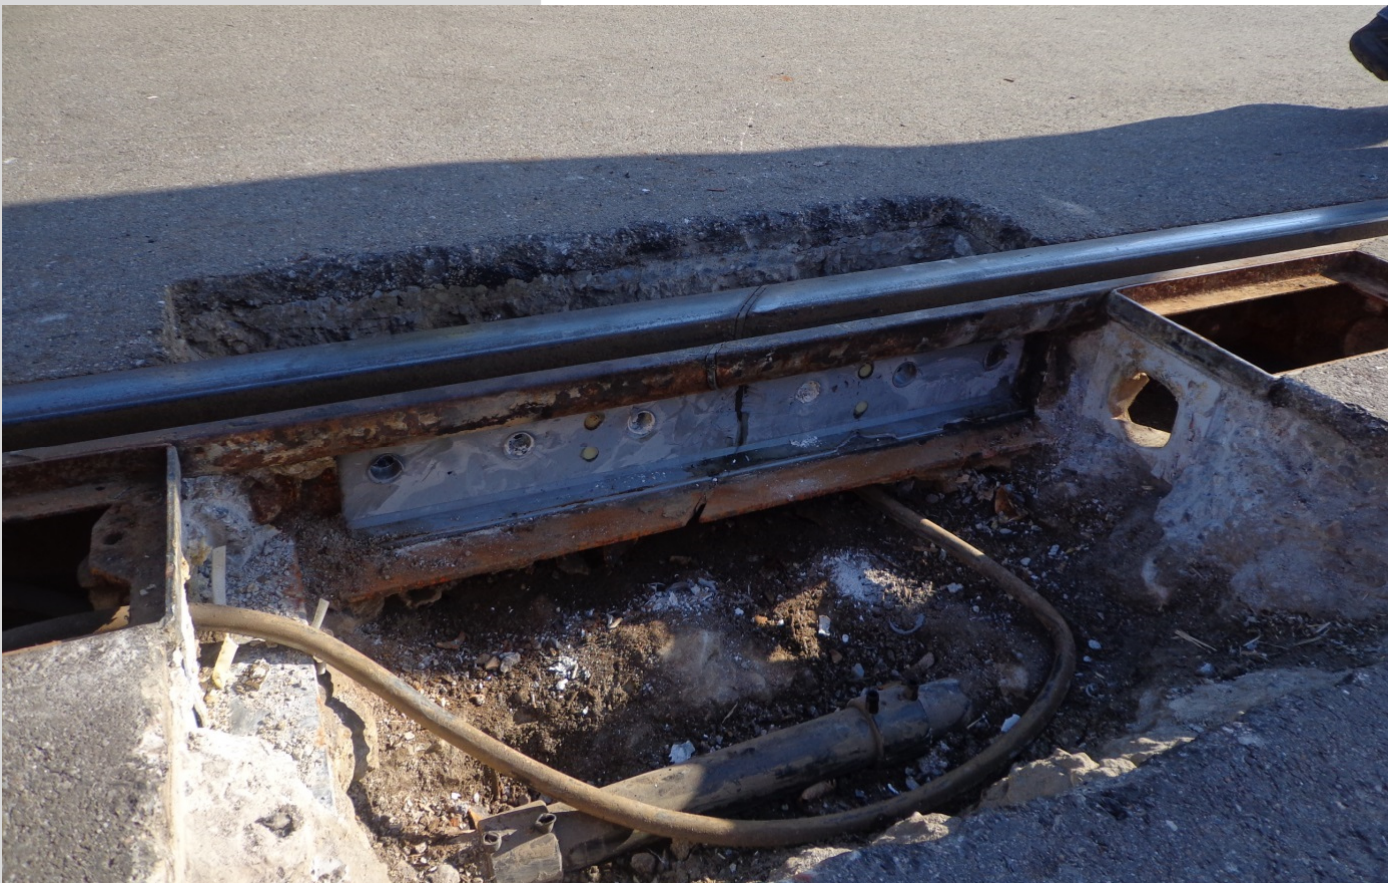
- Das Depot ist als galvanische Insel mit eigenem Gleichrichter ausgebildet
- Isolierung in der Fahrleitung und im Gleis auf der Brücke
- Komplexe Isolierung der Gleistragplatten auf der Brücke
- Galvanische Trennung der Erdungssysteme: es besteht ein elektrischer Kontakt zwischen Depoterde und Brücke
- Zwischen den Erdungssystemen des Depots und der Brücke befindet sich eine unzulässige Verbindung
- Ursache liegt bei defektem Isolierstoss

Zur Behebung des elektrischen Kontakts beim Schienenstoss wurde das Isolierstück freigelegt, die beiden Laschen entfernt, neu isoliert und wieder angebracht.
